Sønderup vandværk

Rentvandsbeholderen.

Den 5. april 2018 blev rentvandstanken på Sønderup vandværk, rensat og inspiceret.
Tanken er sidst rensat og inspiceret maj 2012.

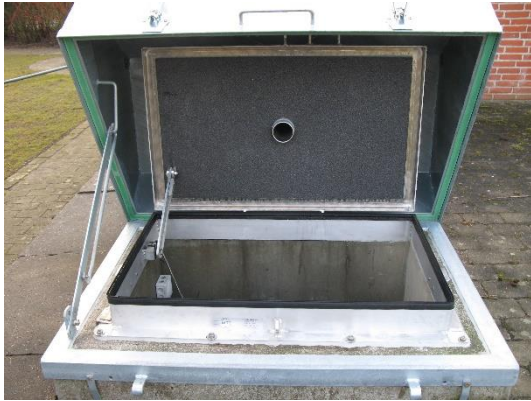
Mandelugen:

- Udendørs nyetableret luge.

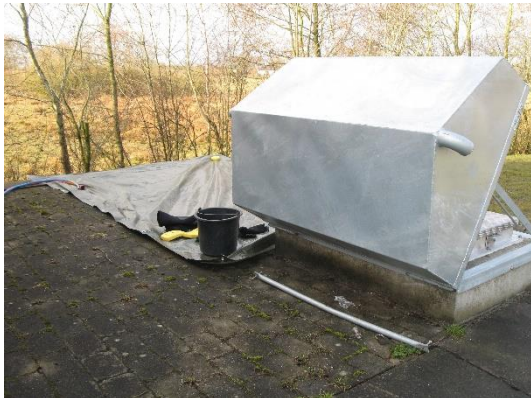
- Under luge af aluminium.

- Hen over lugen et flot stål hus.
- Lugen er aflåst og monteret med alarm.

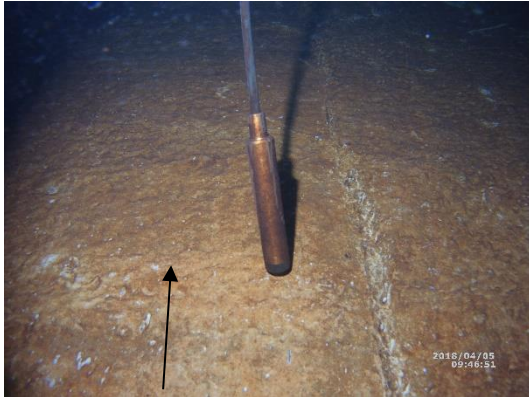
Gulv:

- Et ujævnt gulv, uden revner.

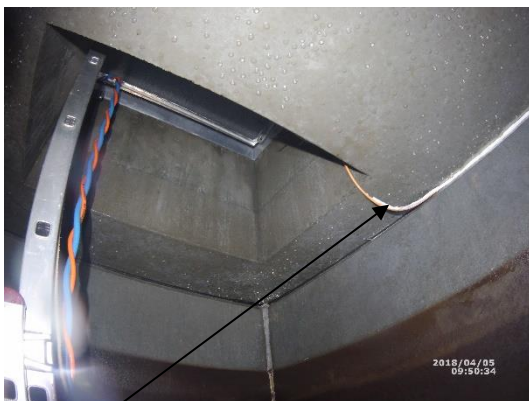
Samlingen ydervægge / loft:

- En flot intakt gummi samling hele vejen.
- Der ses ingen anløb i samlingen.

- Ledningen til alarmen i mandelugen, går langs samlingen.

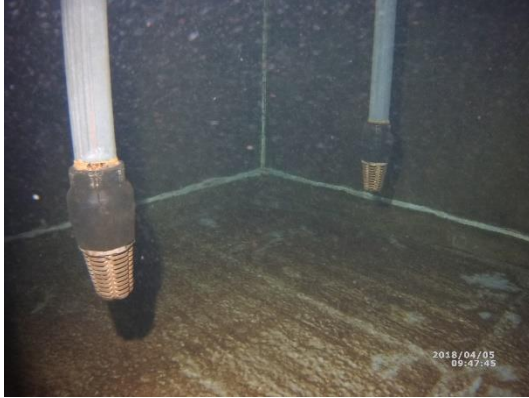
Pumper / rør / rørgennemføringer / rørbæringer:

- Indløb 2” galvaniseret stålrør, i en fin intakt stand.
- Skylepumper til henholdsvis sandfiltre og arsen filtre, i en god intakt stand.

- 2 flotte intakte sugespidseser.
- Støbte tætte rør gennemføringer, ved rørgennemføringer gennem loftte.
- Der er ingen rørbæringer i tanken.

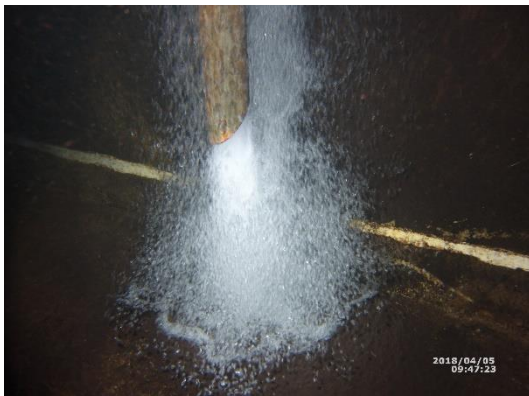
Tank flow:

- En godt effektivt flow, ingen områder i tanken med ”dødt” vand.
